Un nouvel avenir pour l'église de Pierre Ronde

Histoire séculaire, restauration récente

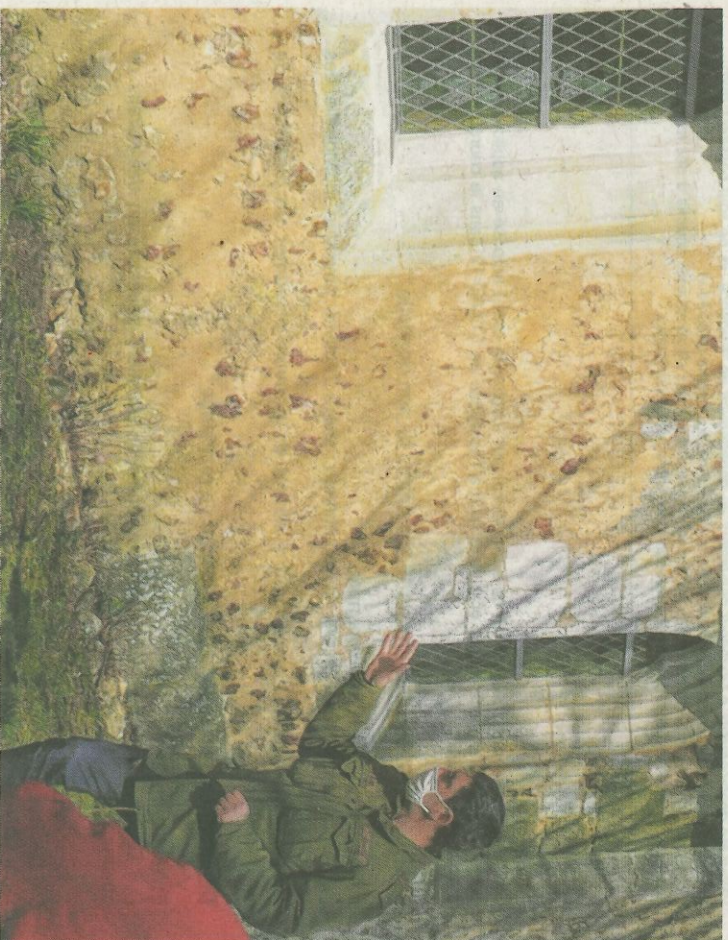
Frédéric Epaud montre les silex rougis par le feu au XII^e siècle.

Pendant de nombreux siècles Pierre Ronde a rythmé la vie des habitants de sa paroisse. Une datation au C14 indique que dès la seconde moitié du X^e siècle les villageois alentours pouvaient venir s'y recueillir. Elle sera remaniée au XII^e siècle après avoir subi un incendie. La couleur rouge des silex du mur extérieur Est, que l'on peut encore bien voir, en est la preuve. Au fil du temps l'église évoluera. C'est ainsi que son chœur sera construit au XVIII^e siècle puis rénové au 19^e. Pendant près de 600 ans, toute une vie existait autour de l'édifice puisque s'y trouvaient entre autres le presbytère et des fermes.
