L'ÉGLISE DE PIERRE-RONDE

Chronique d'une restauration exemplaire

Un chantier de restauration réunit toujours les ingrédients d'une belle aventure. Au cœur du pays d'Ouche, l'église Saint-Cyr-Sainte-Julitte de Pierre-Ronde, à Beaumesnil (Mesnil-en-Ouche), fait l'objet depuis trente ans d'un sauvetage orchestré par Frédéric Épaud, chercheur au CNRS.

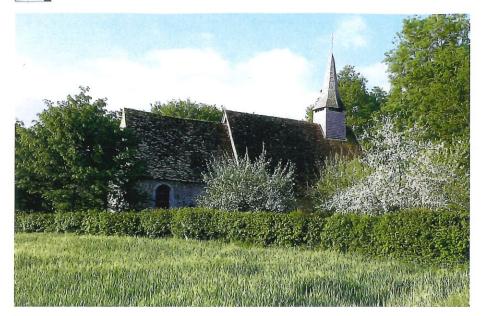
radiocarbone, quatre « fragments de brindilles et charbons de bois prélevés dans les mortiers les plus anciens » ont révélé une datation comprise entre 944 et 1004. L'église Saint-Cyr-Sainte-Julitte, petit bijou du pays d'Ouche. (© VM)

'édifice possède de nombreux points d'intérêt. Peu remanié, son mur nord est construit dans un appareillage en pierres calcaires et silex, disposés en arêtes de poisson. Archéologue et ingénieur du patrimoine, Nicolas Wasylyszyn¹ l'a inscrite dans un corpus de 80 édifices relevant du premier âge roman en Normandie. Analysés au

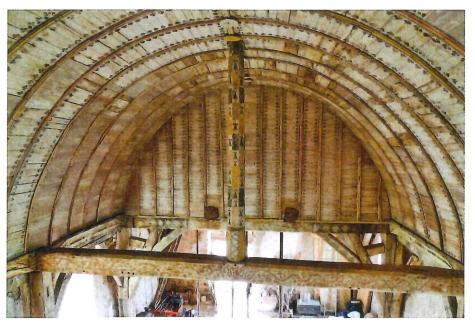
La charpente et la voûte lambrissée : un travail remarquable aux yeux de Frédéric. (© VM)

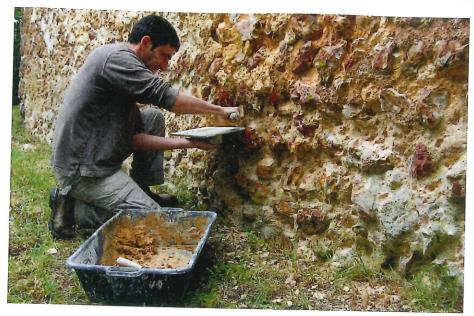
La restauration des enduits, une autre étape de l'aventure. (© Association pour la Sauvegarde de l'Église de Pierre-Ronde)

avec d'indispensables travaux de couverture en tuiles anciennes. Après la charpente et la réfection du clocher, vient la reprise des fondations et de l'ensemble des maçonneries. L'étape suivante est la restauration du décor intérieur, avec la complicité de la conservatricerestauratrice Carole Lambert et un financement de la commune. C'est le début d'un travail de fourmi basé sur un décryptage, centimètre par centimètre, de l'état de la couche picturale. Un bel exercice de style... Le dégagement de l'enduit du chœur met au jour le baldaquin du XVIIIe siècle et récompense l'opiniâtreté des restaurateurs. À la lumière du travail réalisé, la sauvegarde de l'Art français accorde en 2017 à l'association le prix Trévise, assorti de la somme de 7 000 €. Pour mettre un point final au chantier, Frédéric, secondé par un petit groupe de scouts, procède à l'été 2019 au dégagement à la pioche des fondations du pavage, qui met au jour le hérisson en silex d'origine.

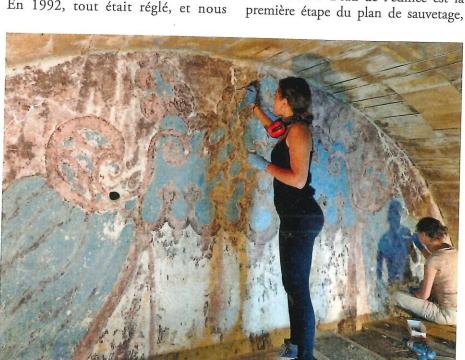
Le dégagement et la restauration du baldaquin, un travail minutieux et passionnant. (© Photo Paris-Normandie)

Au XVIII^e siècle, le pignon du chœur s'agrémente d'un décor peint de baldaquin. La voûte et une partie des murs s'ornent d'un décor en style troubadour du XIX^e siècle.
