📍 GRANCHAIN

TRAVAUX L'ouvrage d'art hydraulique bientôt refait

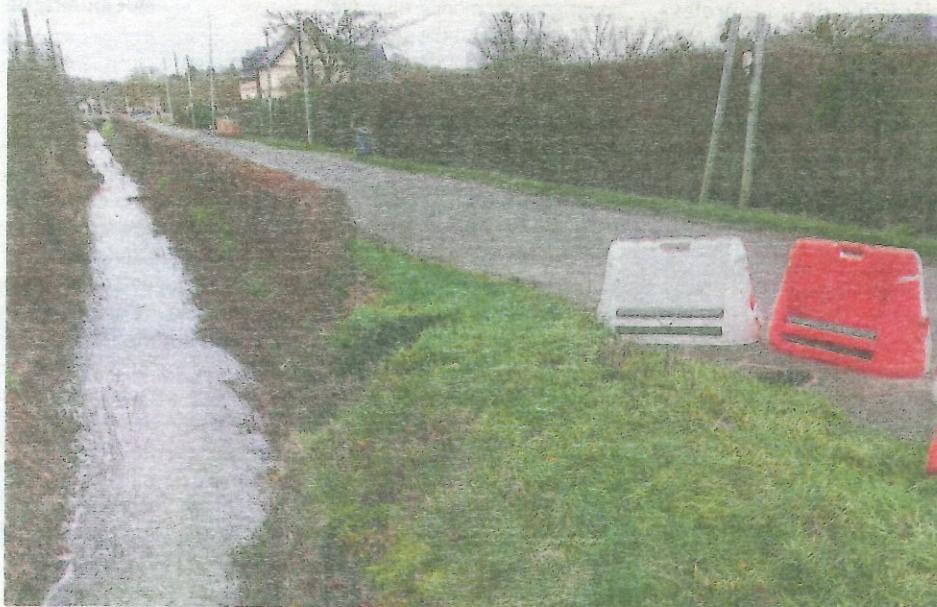
Le lieu est un point de concentration de différents fossés de ruissellement agricoles qui sont très sollicités ces derniers temps.

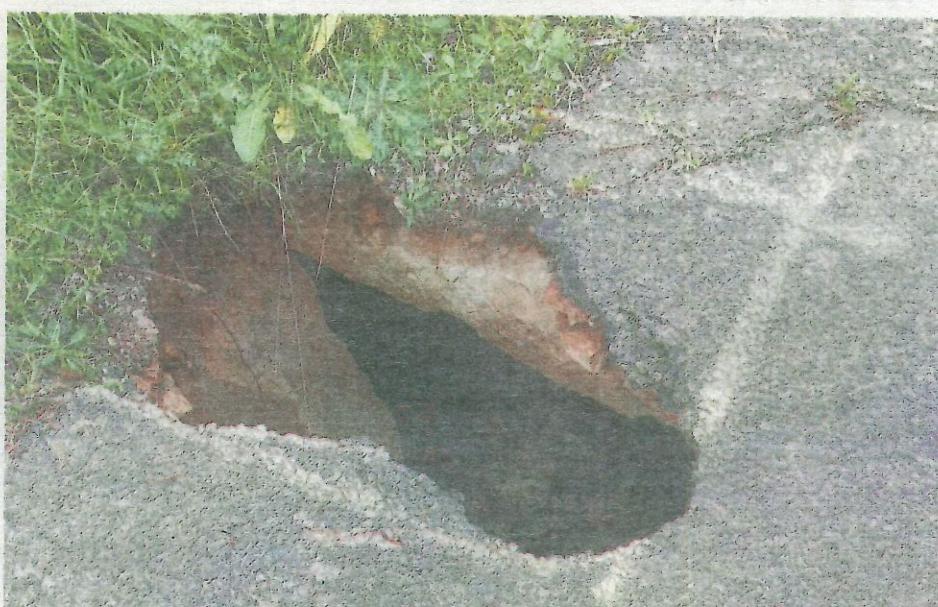
Situé sur la RD 34 au carrefour du chemin de la Golterie et du chemin du Fresnaye, un trou s'est formé sur la RD 34. Après expertise, il s'avère que c'est la voûte constituée de blocs de grès qui s'est écroulée, laissant apparaître un trou d'environ 1 mètre carré sur le bord de route. Cet endroit est un point

de concentration de différents fossés de ruissellement agricole provenant des différents bassins-versants. Les fortes pluies ont déstabilisé la structure de l'ouvrage provoquant la chute d'un des éléments de la voûte. Cet incident étant géré via la compétence GEMAPI (Gestion des milieux aquatiques et la

L'un des grès formant la voûte de l'ouvrage s'est écroulé laissant apparaître un trou sur le bord de la RD 34.

Après expertise, il a été

décidé de remplacer l'ouvrage au complet par un pont cadre préfabriqué d'un montant de 55 450 €, auquel il faut ajouter des frais annexes de déplacement de réseaux. Il sera financé en partie (80 %) par l'octroi d'une subvention d'amende de police de 44 967 €. Le reste à charge, soit 11 240 €, sera
